UNIVERSIDADE FEDERAL DE UBERLÂNDIA  
 HOSPITAL DE CLÍNICAS - ARQUITETURA HOSPITALAR  
 Fone: 071-34-3218-2358

PROJETO BÁSICO DE REFORMA LABORATÓRIO DE PATOLOGIA

CONTÉM: DETALHAMENTO BANCADAS E PRATELEIRAS, IMUNO-HISTOQUÍMICA/ALMOXARIFADO/MICROTOMIA/ PREPARO DE REAGENTES, DETALHE BANCADA DE GRANITO

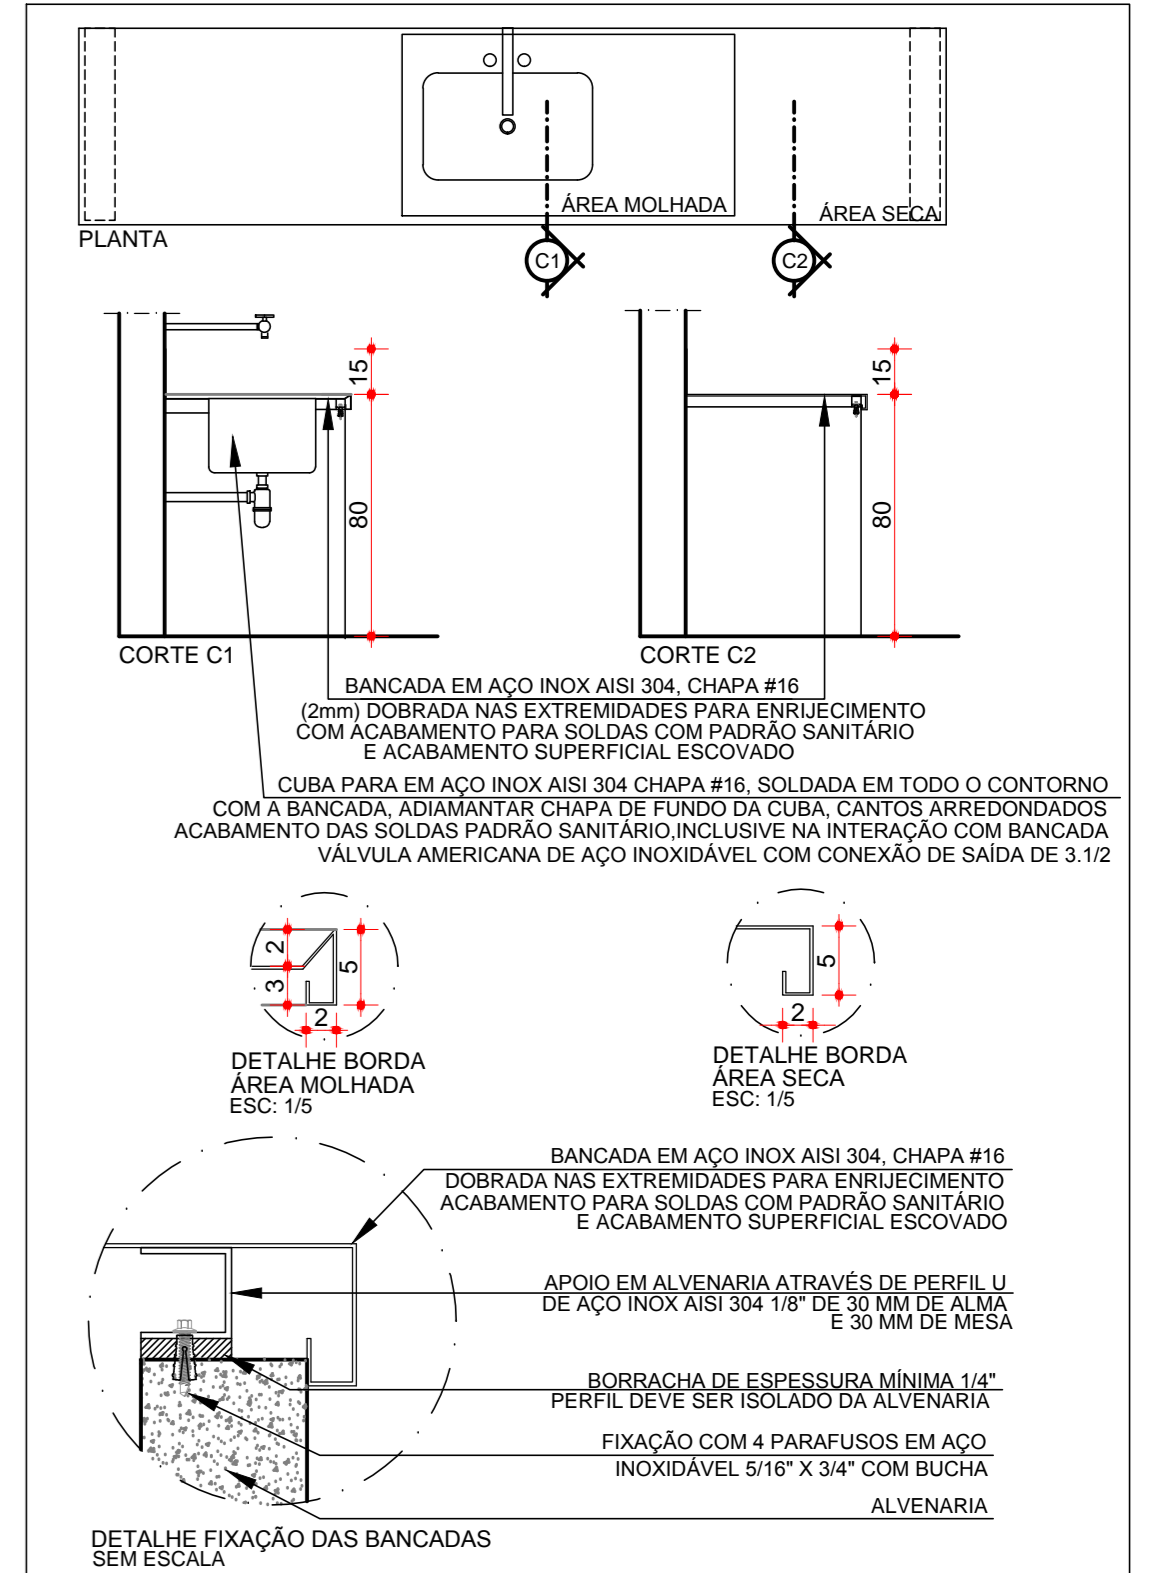
BANCADAS INOX DETALHE ÁREA SECA/MOLHADA ESC: 1/25

**OBSERVAÇÕES:**  
 BANCADA/RODABANCADA EM AÇO INOX AISI 304, CHAPA #16 DOBRADA NAS EXTREMIDADES PARA ENFLECHAMENTO. ACABAMENTO PARA SOLIDAS COM PADRÃO SANITÁRIO E ACABAMENTO SUPERFICIAL ESCOVADO.  
 CUBA EM AÇO INOX AISI 304 CHAPA #16. SOLDADA EM TODO O CONTO DO CONTO COM A BANCADA. ADAMANTAR CHAPA DE FUNDO DA CUBA. CANTOS ARREDONDADOS. ACABAMENTO PARA SOLIDAS COM PADRÃO SANITÁRIO E ACABAMENTO SUPERFICIAL ESCOVADO.  
 CUBA PARA EM AÇO INOX AISI 304 CHAPA #16. SOLDADA EM TODO O CONTO DO CONTO COM A BANCADA. ADAMANTAR CHAPA DE FUNDO DA CUBA. CANTOS ARREDONDADOS. ACABAMENTO PARA SOLIDAS COM PADRÃO SANITÁRIO E ACABAMENTO SUPERFICIAL ESCOVADO.  
 CUBA EM AÇO INOX AISI 304 1/8" DE ESPOSSURA MÍNIMA 1/4" PERIF. DEVE SER ISOLADO DA ALVENARIA.  
 PRATELEIRAS A SEREM DEMOLIDAS (PARTE INDICADA NO PROJETO) SÃO EM GRANITO CINZA ANDORINHA.  
 MANter TODOS PONTOS HIDRÁULICOS E TORNEIRAS EXISTENTES.  
 MANter AS ALVENARIAS DE APOIO DE BANCADAS EXISTENTES. EXCETO AS ALVENARIAS INDICADAS NO PROJETO A SEREM DEMOLIDAS.
